## Réalisation du profil des plages de la commune de Port de Bouc (13)

### RAPPORT DE SYNTHÈSE

**COMMUNE DE PORT DE BOUC**

**DATE : JANVIER 2016    REF : 8230440**

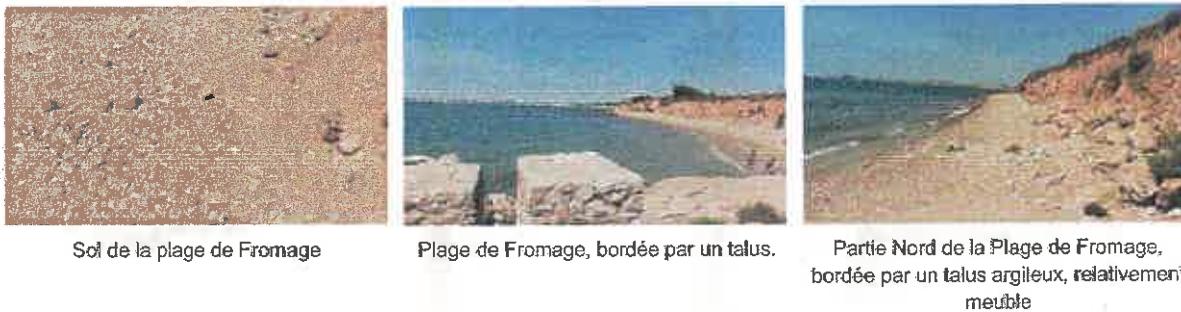
*Figure 2 Caractéristiques de la plage de Fromage*

Longue d'une centaine de mètres, la plage proprement dite, s'étend sur 5 m de large au nord et 15 m au sud, au pied d'un talus argileux de quelques mètres de hauteur. Au pied de ce talus, quelques blocs se sont détachés, mais l'essentiel du sol de la plage est constitué d'un mélange de terres argileuses, de graviers et de galets (Figure 2). La zone de baignade est constituée par un demi-cercle balisé de 100 m de rayon centré sur le 1/3 sud de la plage. La pente de la plage et de la zone de baignade est douce, la profondeur atteint 3m à plus de 200m de la plage, soit une pente moyenne de 1.5% environ.

La plage de Fromage est attenante à une base nautique près de laquelle sont installés la douche et le toilette qui ne sont pas situés à proprement dit sur la plage. De la même façon, les poubelles (un compartiment "déchets ménagers" et compartiment "jaune", tri du plastique) sont situées, sur le parking, en haut, au début du chemin d'accès.

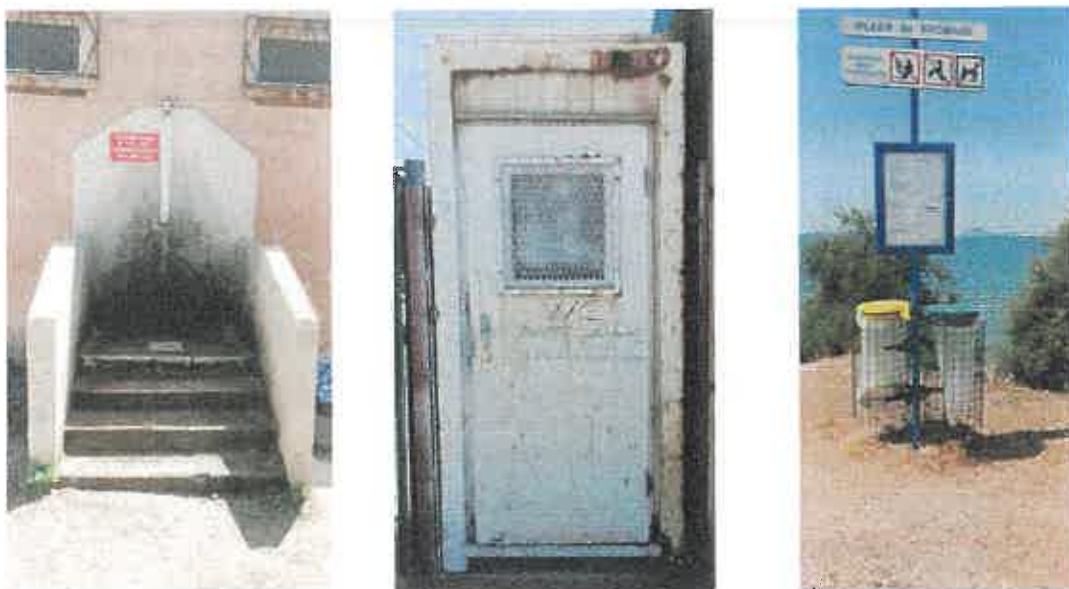
Figure 4 Les équipements de la plage de Fromage

Douche, accolée à la base nautique

WC, accolé à la base nautique

Panneau d'information et poubelles sur le parking.

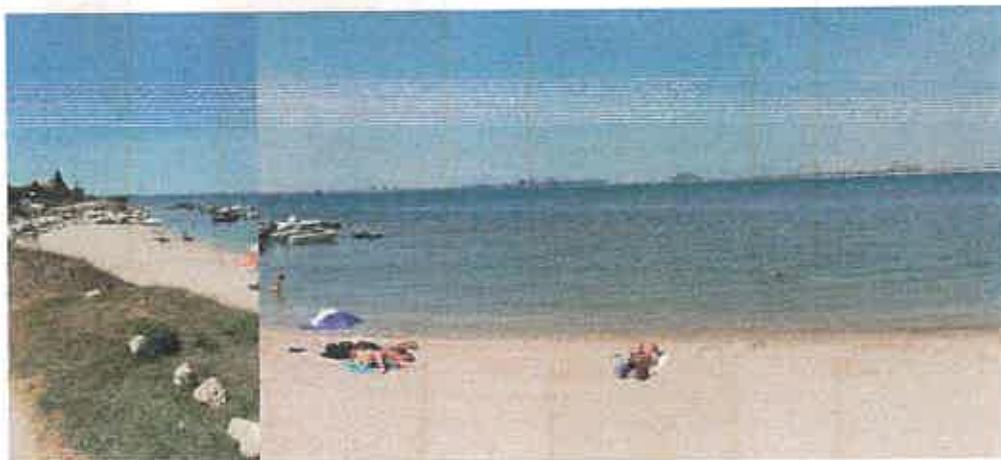
Figure 6 Plage de Bottaï

En haut de la plage, à côté du panneau d'information et de diffusion des résultats ARS, se trouvent un toilette et une douche. Deux conteneurs poublées (déchets ménagers et plastiques) sont également situés à côté de ce bloc de services. Un restaurant, situé en bordure de la route offre un service de restauration aux plagistes.

La zone de baignade est constituée par un demi-cercle balisé de 110 m de rayon. La pente de la plage et de la zone de baignade est douce, la profondeur atteint 3 m à plus de 200 m de la plage, soit une pente moyenne inférieure à 1%.

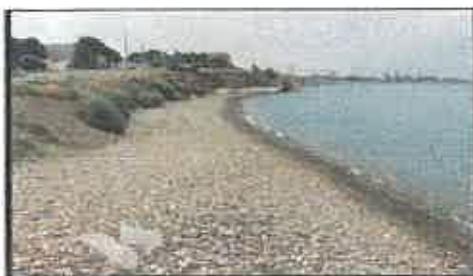
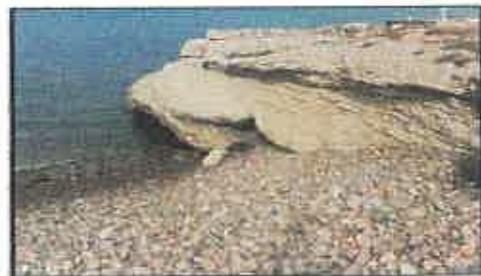
*Figure 11 : Plage des ours, situation par rapport à la route et accès.*

Longue de 200m, la plage des Ours est une étendue de galets de 8 à 20 m de large, bordée par le talus de la route (Figure 11). Elle est accessible par le nord directement depuis le parking. L'accès est pentu et n'est pas aménagé pour un accès aux handicapés.

La plage des ours, en bordure de la route.

Accès à la plage

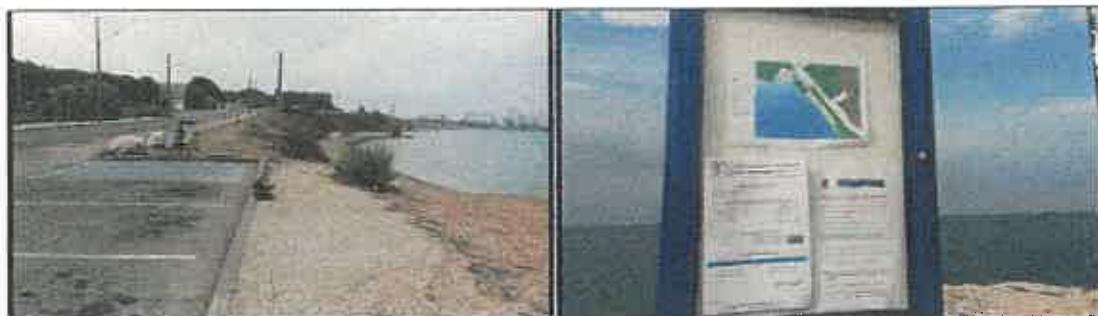
*Figure 12 : Plage des ours, le parking et les poubelles (à gauche); le panneau d'information (droite).*

Un parking, situé en contre haut de la plage regroupe une quinzaine de place et une place "handicapés". Sur le parking se trouve un panneau d'information pour la diffusion des résultats de l'ARS, un ensemble de poubelles (déchets ménagers et plastiques) (Figure 12). Il n'y a pas de toilette, de douche ou tout autre équipement ou activité sur cette plage.

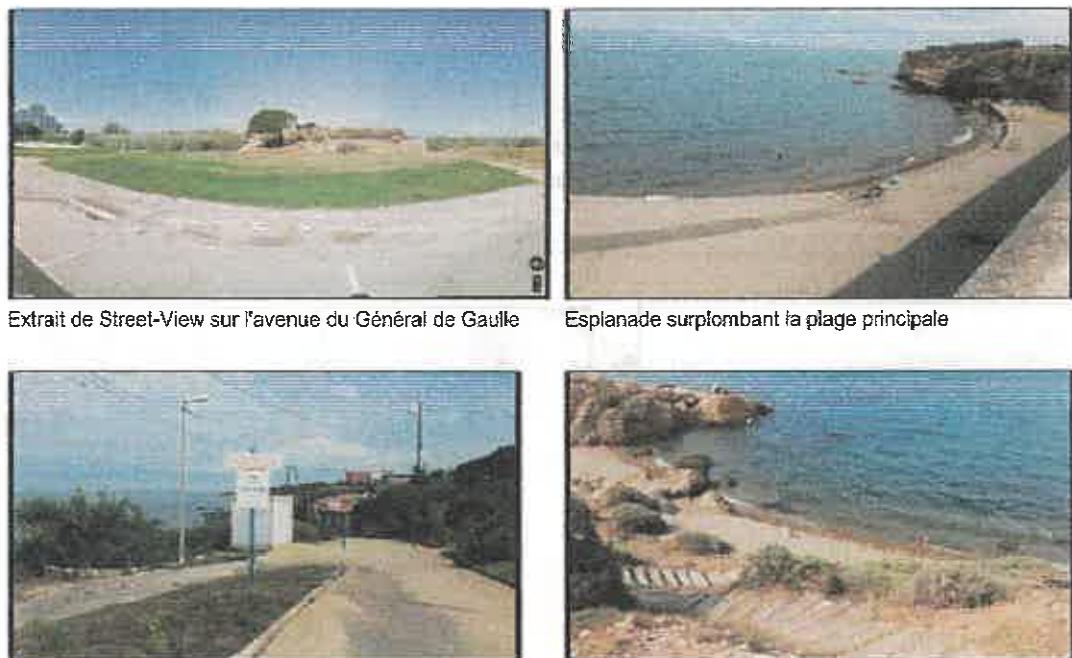
*Figure 15 Les accès à la plage des Combattants et à la plage adjacente*

On accède à la plage principale par le restaurant l'Archipel qui surplombe la plage et offre aux plagiastes un service de restauration (Figure 15). La plage proprement dite est située, en contre bas d'une esplanade imperméabilisée accessible par une rampe depuis le parking et le restaurant. L'accès à l'eau, nécessite de descendre quelques marches, ce qui rend l'accès à la plage difficile aux handicapés.

Un escalier aménagé permet l'accès à une petite plage adjacente au sud mais qui n'est pas comprise dans l'espace balisé (Figure 15).

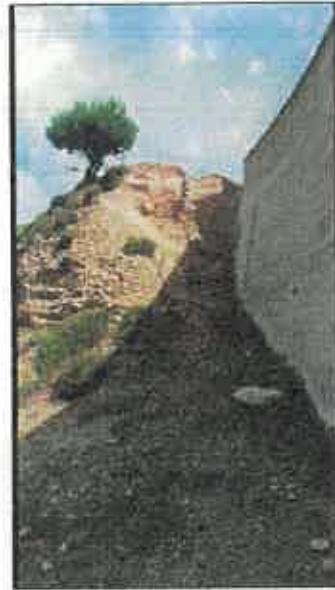
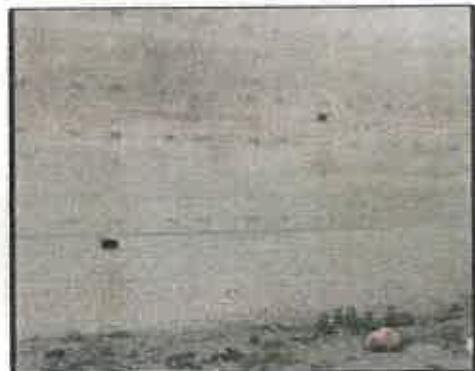
Longue de 70 m, la plage des combattants est constituée d'un sol de galets pour la partie proche de l'eau et d'une esplanade goudronnée au dessus. Elle est située au pied d'un talus, emmuré sur sa plus grande partie mais qui, au nord, montre des signes d'instabilité (Figure 16).

Le talus au nord

Le mur Nord

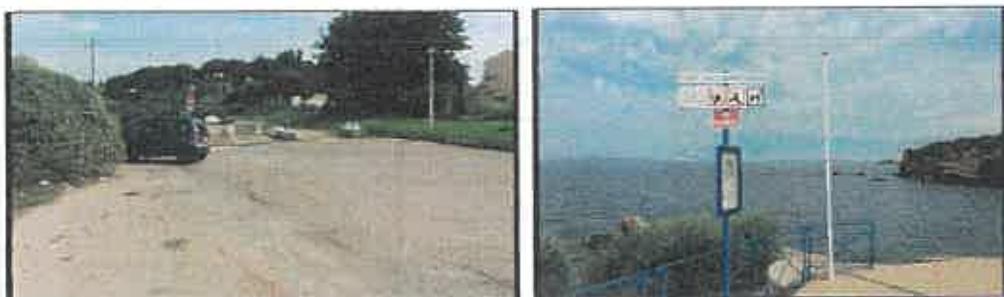
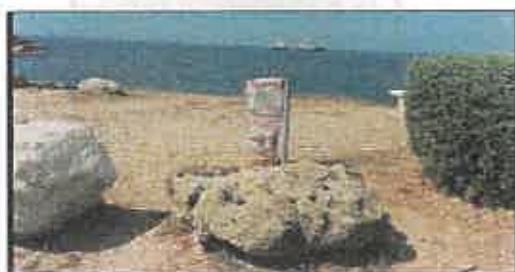
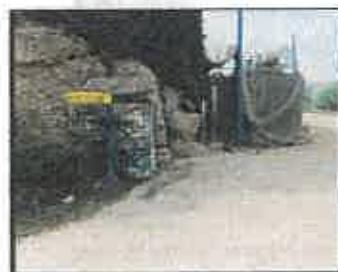
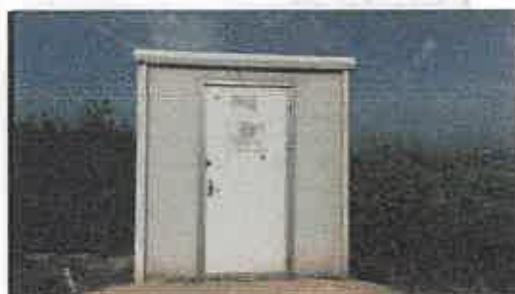
**Figure 17** Équipements de la plage des combattants

En haut, à proximité de la zone de stationnement et du restaurant se trouvent le panneau d'information, un toilette, une douche et une poubelle (déchets ménagers). Deux poubelles (déchets ménagers et plastiques recyclables) se trouvent en bas de la rampe d'accès, sur l'esplanade (Figure 17).

Poubelle, en haut à proximité du parking

Poubelles sur l'esplanade, à l'entrée de la plage

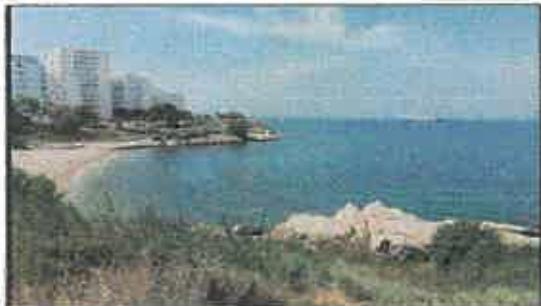
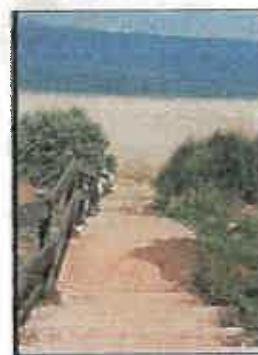
*Figure 20* La plage des Aigues Douces et ses accès

Plusieurs accès permettent de descendre à la plage: un escalier, ainsi qu'une rampe aménagée, permettant l'accès aux handicapés (Figure 20).

La plage des Aigues Douces, en contre bas du sentier

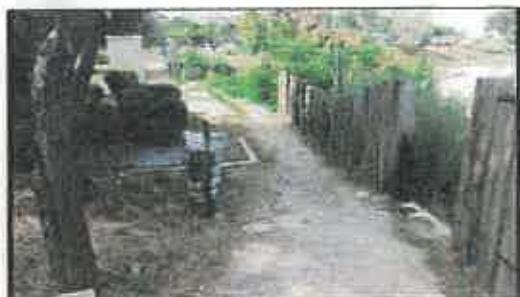
Mur nord du restaurant le Bottaï: présence de Cannes de Provence dans les enrochements traduisant d'apports réguliers d'eau douce

La présence à proximité des habitations et des établissements de restauration de végétation type roseaux/Canne de Provence, laisse penser à la présence d'apports d'eau douces assez régulière; c'est le cas notamment à la plage de Bottaï (Figure 32). De la même façon, des roseaux et même des tomates poussent

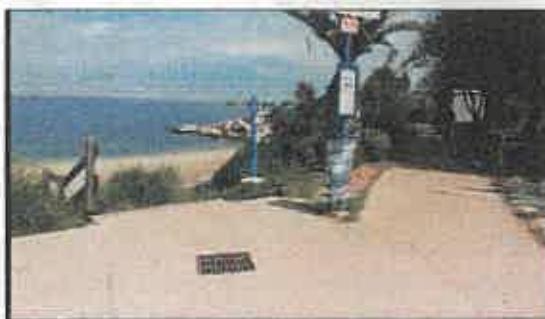
Pied de tomate sur la plage, à quelques dizaines de mètres de la plage balisée des Ours traduisant un milieu fortement enrichi en matière organique.

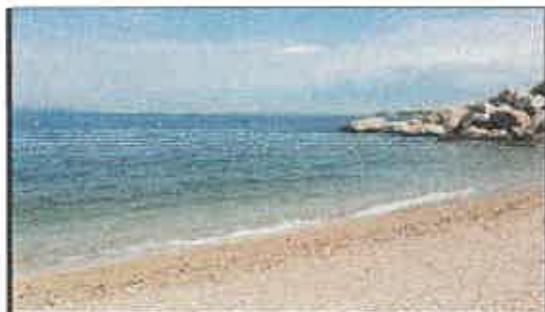
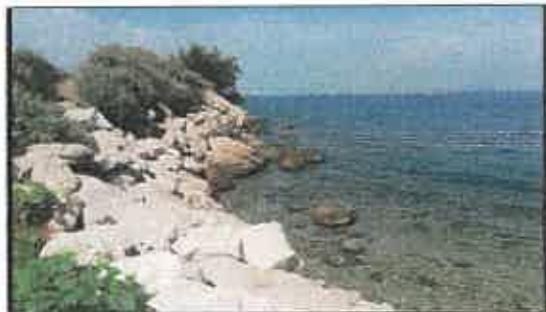
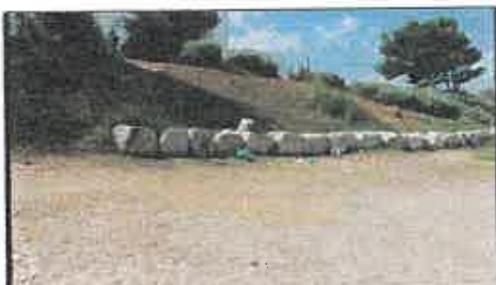
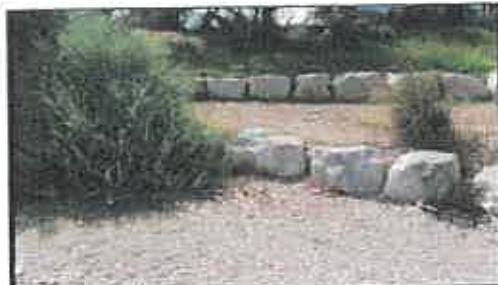
*Figure 21 : Espaces verts bordant la plage des Aigues Douces*

Longue de 90m, la plage est sableuse, bordée par un petit canal drainant une source. D'une largeur de 13 à 36 m, la plage est bordée d'espaces verts (Figure 21).

Plage des Aigues Douces sableuses

Digue enrochée au Sud de la plage.

Espaces verts bordant la plage des Aigues Douces

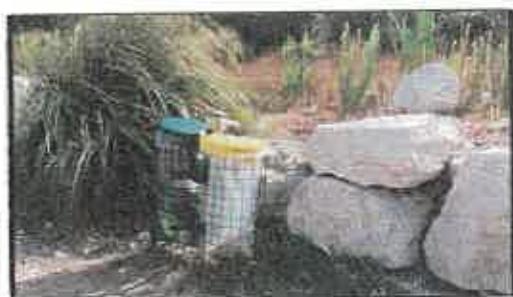
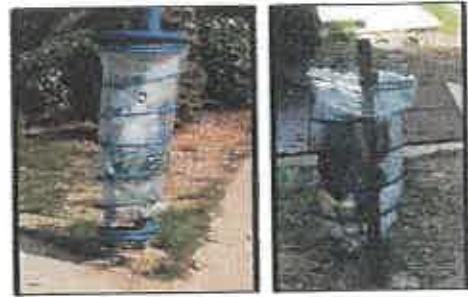
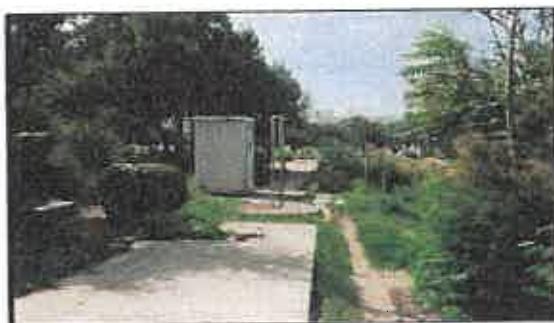
Les équipements de la plage sont représentés par un toilette, et une douche multiple tous deux situés sur le sentier d'accès à la plage. Des poubelles (déchets ménagers et plastiques recyclables) sont présentes en bas sur le haut de la plage mais aussi sur le sentier d'accès (déchets ménagers) (Figure 22).

Poubelles sur la plage

Poubelles sur le sentier d'accès

Douche et toilette sur le sentier d'accès

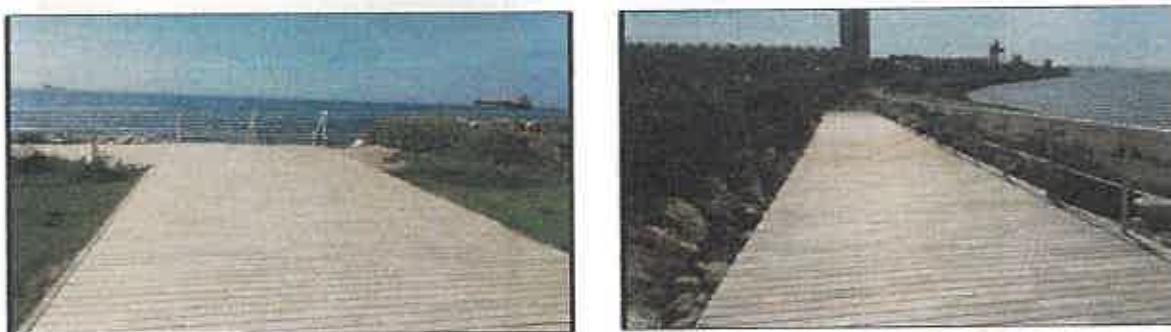
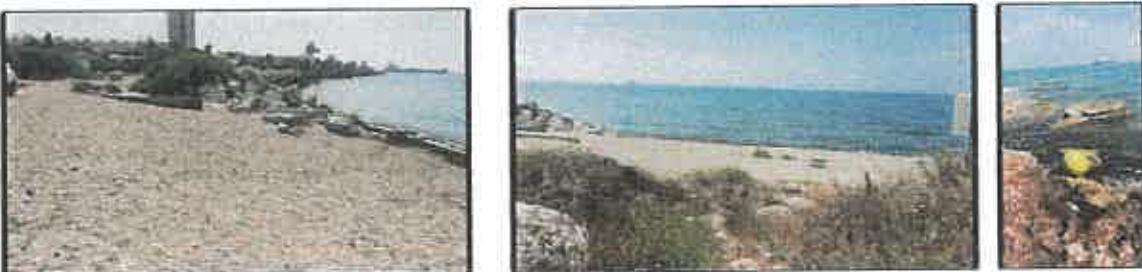
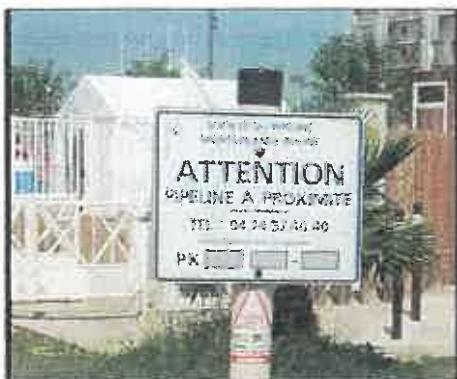
Figure 25 Caractéristiques de la plage de la Lèque.

D'environ 100 m de long, la plage de la Lèque est une bande sableuse avec quelques rochers large de 10 à 25 m. Située légèrement en contre bas de la route, on y accède par un escalier ou une rampe récemment aménagés et facilement accessible aux handicapés (Figure 25). Les accès sont partagés avec le parc de loisirs et bénéficient d'un portillon qui limite l'accès aux vélos et vélomoteurs sur la plage.

Le nord de la plage est une zone rocheuse; le sud est une digue enrochée; le bord est de la plage est une zone de pelouse, de buissons et d'enrochements. Entre la plage et la route, passe en souterrain un pipeline, signalé par un panneau (Figure 25).

Dans la zone de ressac tendent à s'accumuler des débris de Posidonies qui forment des dépôts relativement épais par endroits (Figure 25).

Les accès à la plage de la Lèque

Signalement du pipeline

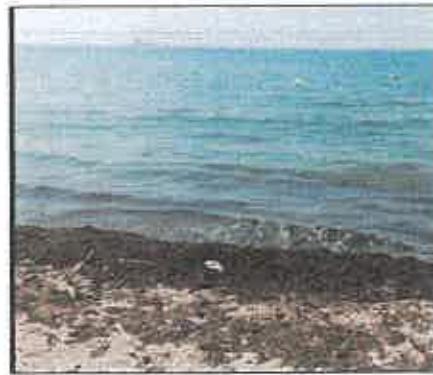
Dépôt de débris de Posidonies

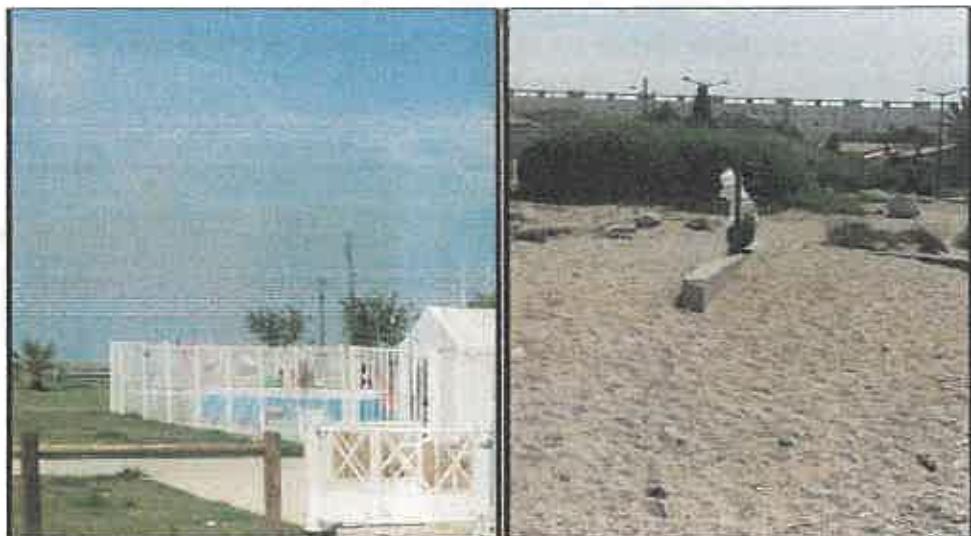
Figure 26 L'aire de jeux de la plage de la Lèque (à gauche) et la poubelle (à droite).

Les douche et toilette sont partagés avec le parc de loisirs situé au-dessus de la plage. Cette zone de loisirs offre une piscine, des jeux d'eau et des jeux pour enfants. Une poubelle est située sur la plage, sur un muret (Figure 26)

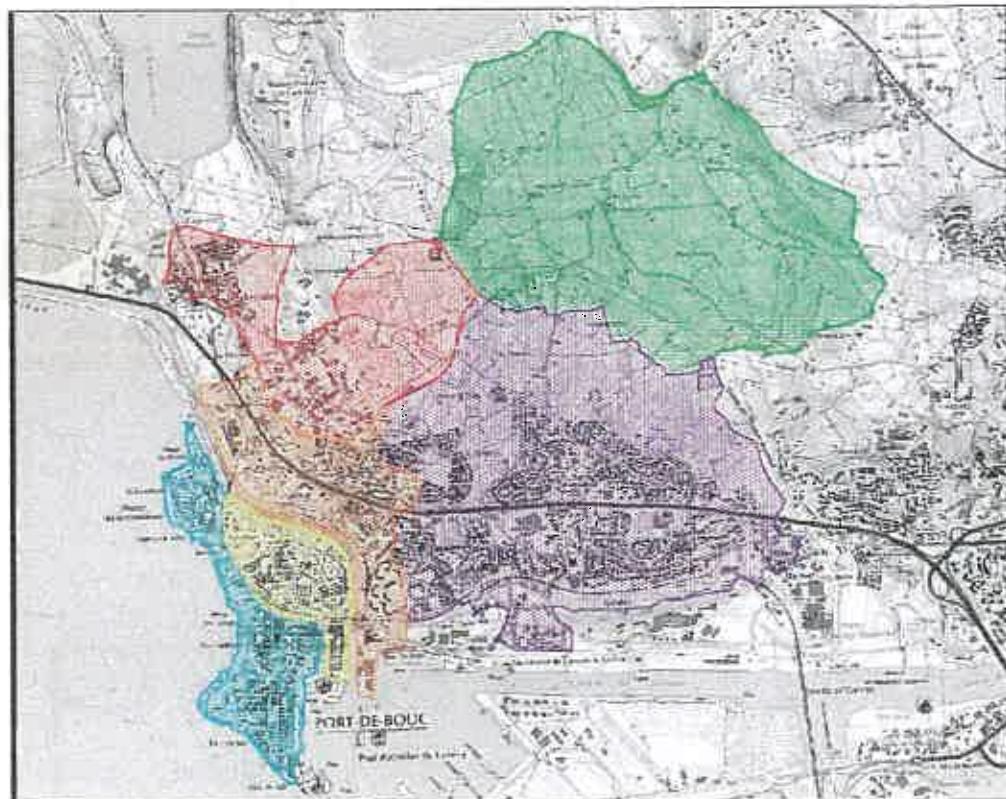
- Les bassins bleu, jaune et orange sur la carte ci-dessous, à dominance urbaine
- Les rouge et violet qui constituent un bassin versant mixte regroupant la ZI de la Colle, La Mérindole et le vallon de Saint Jean
- Le Bassin Vert, à dominance rurale qui ne présente pas de réseau pluvial structuré qui concerne le secteur de Plan Fossan et Mas de l'hôpital.

Figure 29 Extrait du schéma directeur des eaux pluviales de la ville -ARTELIA, 2012

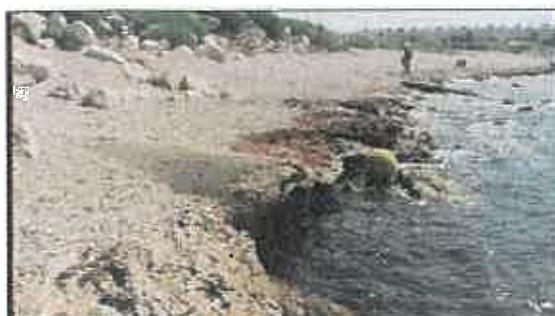
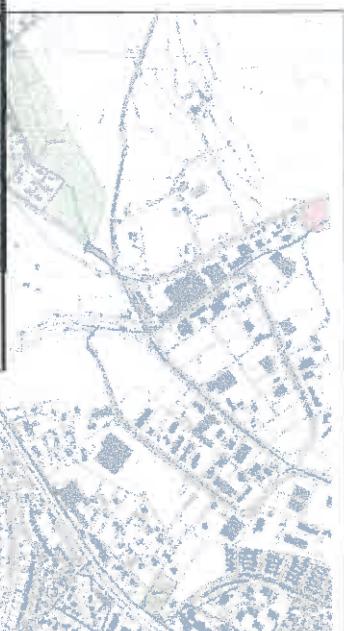
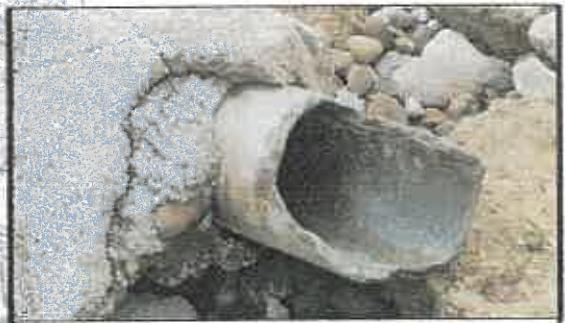
Figure 30 Exutoires du réseau pluvial sur la côte de Port de Bouc.

Les plages sont directement concernées par le bassin "bleu" à dominance urbaine. Un total de 8 exutoires pluviaux sur la côte ont été identifiés avec certitude lors de la réalisation du schéma directeur en 2012 (Figure 30). Les exutoires pluviaux rejettent en surface de l'eau, voire directement sur la plage. Ils ne sont pas, à proprement dit, sur les plages balisées mais, à proximité directe de la zone de baignade.

Plage de la Lèque: à quelques mètres de la zone de baignade.

Plage des ours: à quelques mètres de la zone de baignade.

Seules les plages de Fromage et des Combattants ne présentent pas de risque significatif lié au ruissellement pluvial. Toutes les autres plages ont 1 voire 2 exutoires à proximité ce qui entraîne la notion de risque au moins significatif de dégradation de la qualité des eaux en cas de pluie importante; pour la plage de la Lèque ce risque devient très fort car 2 exutoires sont situés dans son champ proche.

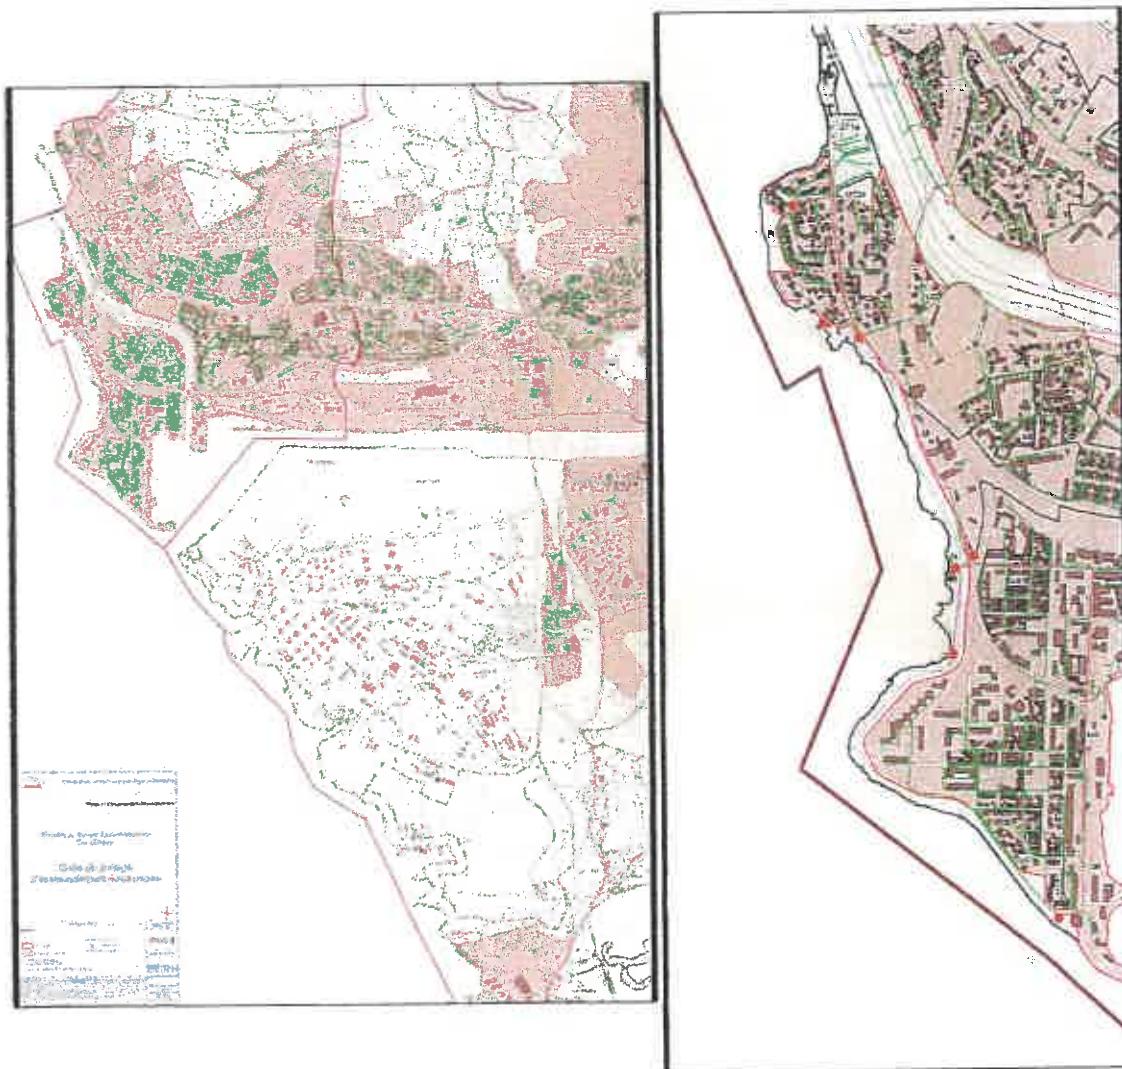
Le système en zone côtière fonctionne en grande partie en refoulement et 7 postes de relevages sont répartis le long de la côte de la commune (Figure 31).

Figure 31 Carte du zonage "eaux usées" de la commune de Port de Bouc. CAPM et zoom (à droite) sur la zone côtière et figuration des postes de relevage (points rouges)

L'autre risque significatif identifié sur toutes les plages est la présence, non loin, des postes de refoulement des eaux usées du réseau collectif. En cas de débordement ou de panne, les eaux usées brutes peuvent s'écouler jusqu'à la zone de baignade entraînant une dégradation immédiate et importante de la qualité des eaux et conduisant à la fermeture des plages. La rareté de ces phénomènes permet de tempérer le risque.

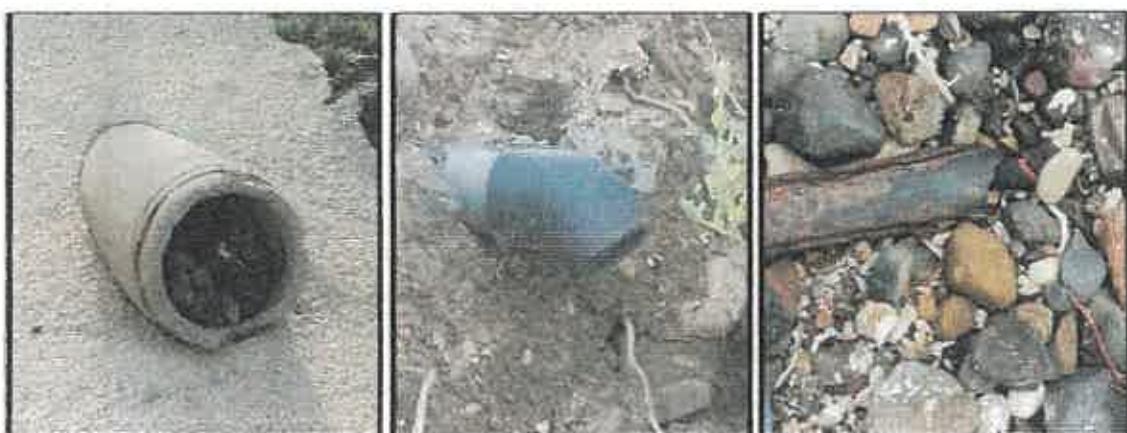
Figure 35 Abouchements de divers tuyaux sur la plage des combattants. Origine indéfinie.

Lors de la visite de terrain, un certain nombre de tuyaux, potentiellement sources d'apports d'eau douce domestique, pluviale ou d'autre origine non identifiée ont été repérés sur la plage des Combattants (Figure 35).

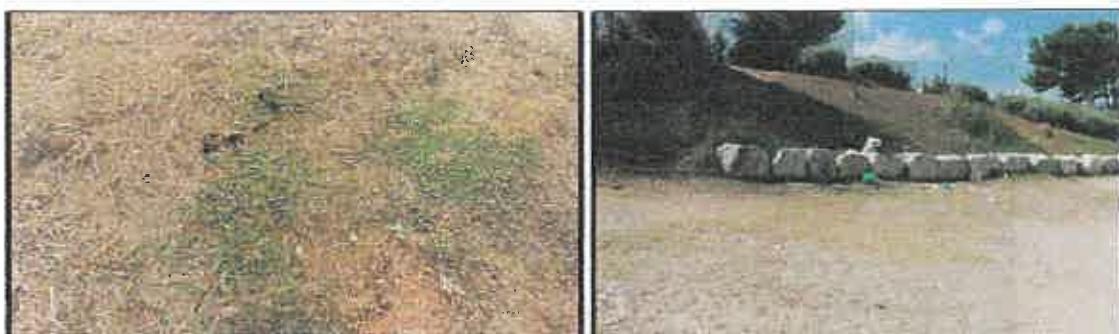
La visite de terrain a été réalisée tôt le matin pour certaines plages et malgré l'heure matinale et l'absence de personnes sur la plage, certaines poubelles étaient pleines et des déchets étaient présents sur la plage. Ceci a été constaté à la plage des Algues-Douces et à la plage des Combattants (Figure 36).

Déjections canines Plage des Ours: sur la pelouse surplombant la plage

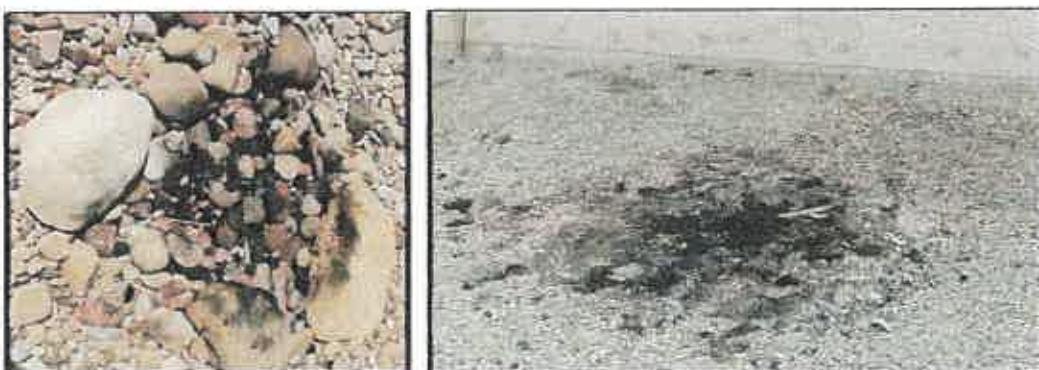
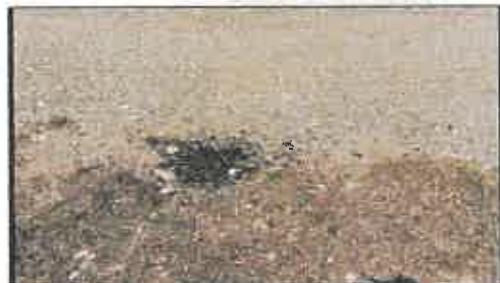
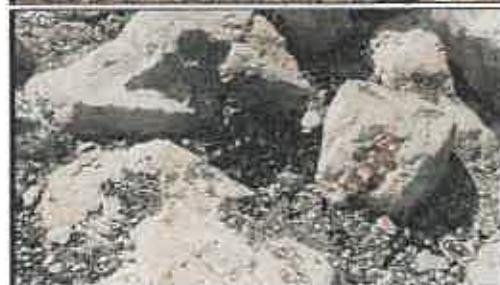
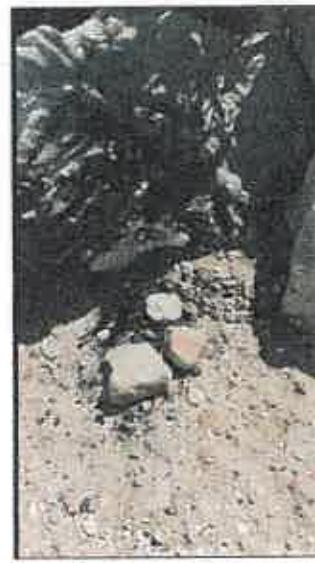
Un phénomène qui a été constaté sur toutes les plages malgré les interdictions affichées sur toutes les plages est la tenue de barbecues avec foyer aux sols (Figure 37). Hormis un risque lié à la propagation du feu à la végétation environnante, les feux de bois sont émetteurs de divers contaminants particulaires ou gazeux dans l'air et laissent sur la plage des cendres et des débris carbonés, des restes de la graisse de cuisson ainsi que d'éventuels produits chimiques utilisés par l'allumage du feu.

Plage de Fromage

Plage des Combattants

Plage des Aigues Douces

Plage de Bottai

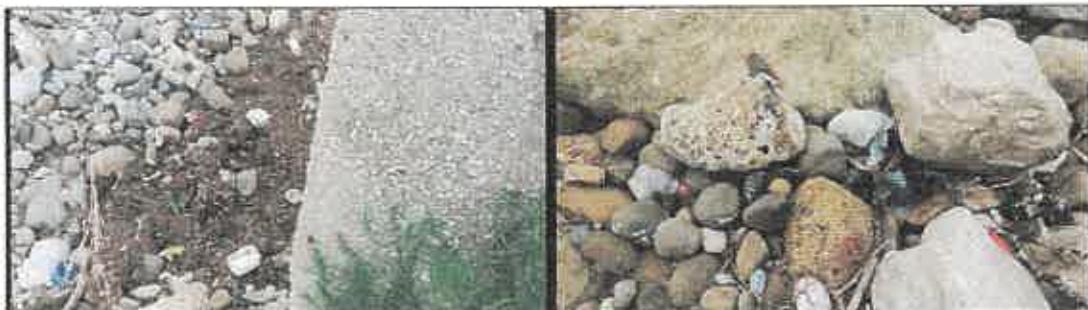
Figure 39 Plage des Ours, au nord de la plage balisée

Il convient de prendre en compte la présence d'une petite plage au nord, non balisée mais adjacente et présentant des déchets accumulés, des signes évidents de dégradation et qui reçoit un exutoire pluvial.

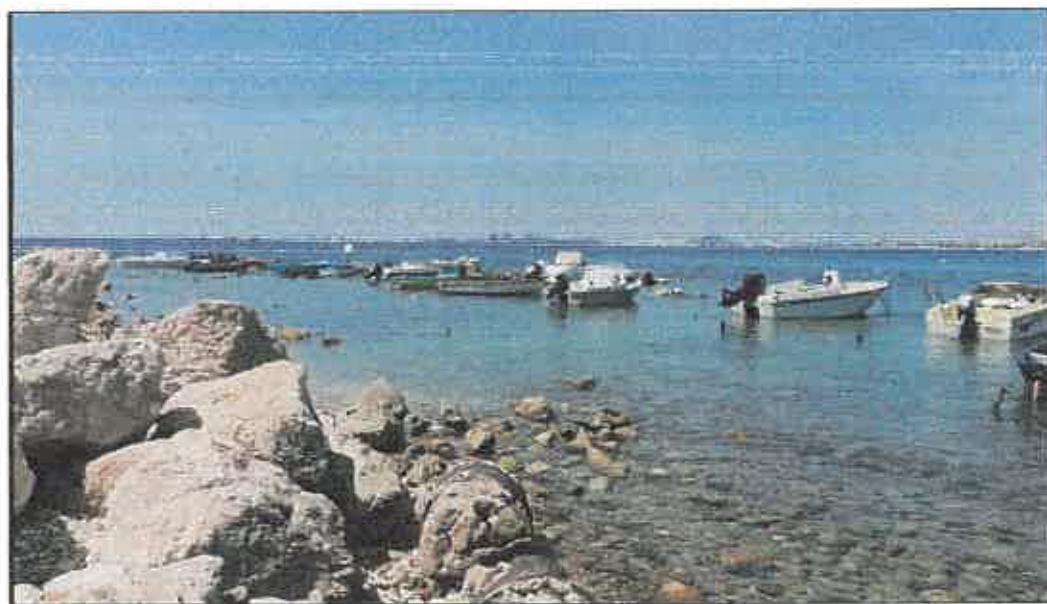
Figure 40 Les bateaux à proximité de la plage de Bottai constituant une source potentielle d'hydrocarbures.

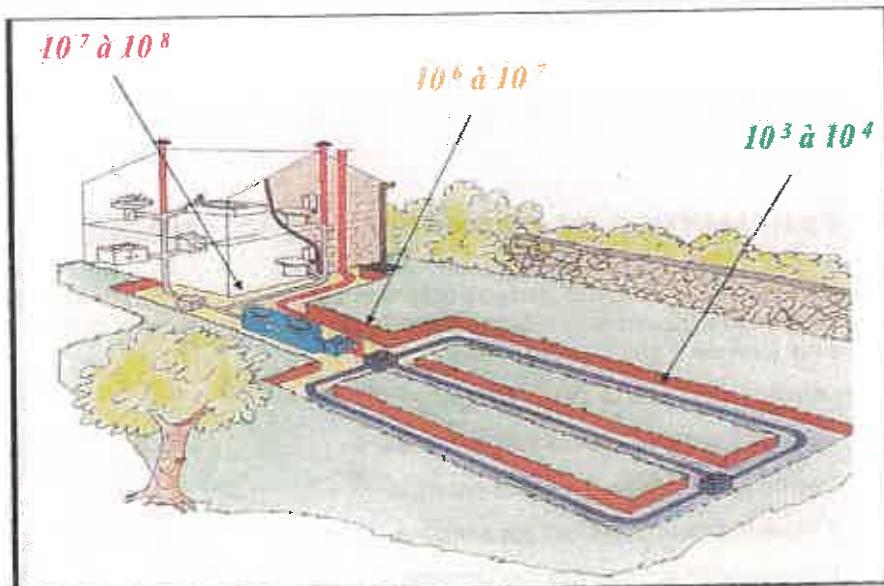
Une habitation avec une installation aux normes apporte au milieu, au niveau de ses tranchées d'infiltration,  $10^3$  à  $10^4$  ufc *E. coli*/ml (Figure 41). L'apport par ces systèmes est continu et représente un risque chronique de dégradation de la qualité de l'eau; sauf fuite sur les systèmes, les apports par ces installations ne représentent pas d'apports massifs et ponctuels pouvant entraîner une fermeture soudaine des plages concernée.

Figure 41 Concentration bactérienne dans une installation domestique d'assainissement autonome. Duchemin, 2013

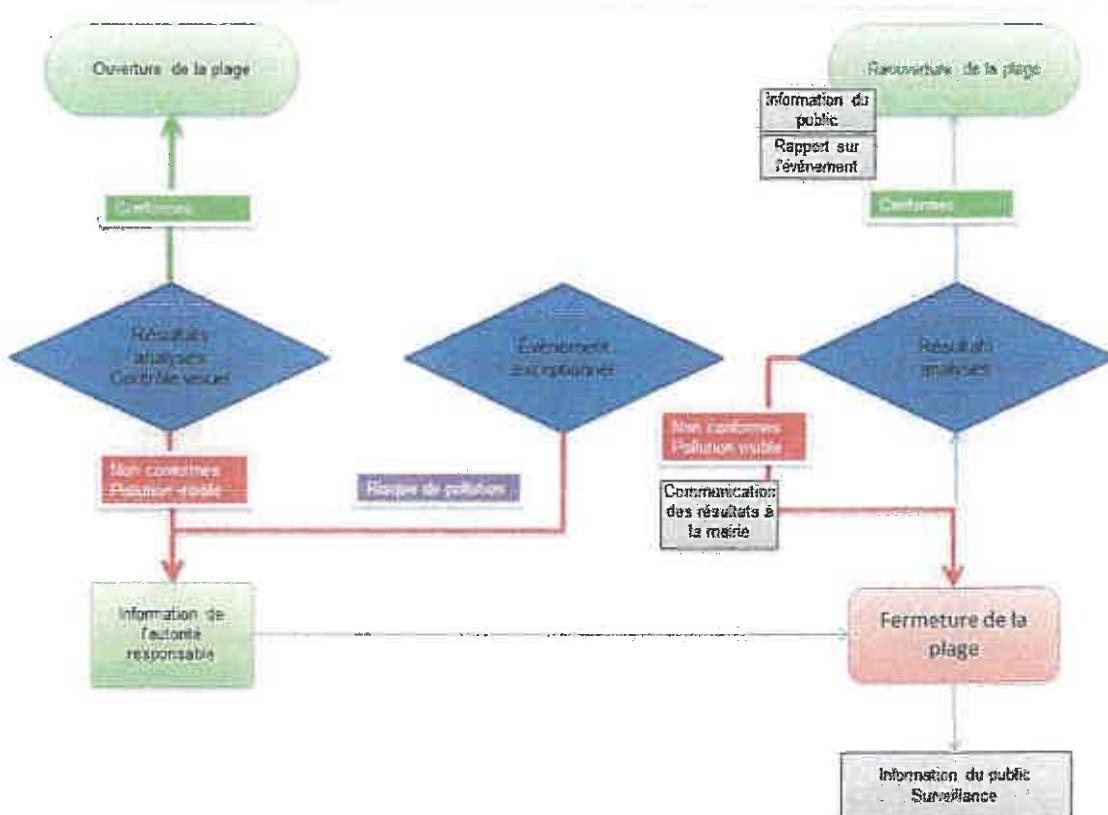
Figure 42 Gestion de crise: schéma de la procédure

En dehors des phases d'analyses de l'ARS, les plages de la commune font l'objet d'une surveillance visuelle quotidienne en matinée par les agents municipaux lors du nettoyage des plages, et à l'heure d'arrivée des surveillants à 13h. **Toute dégradation visible entraîne le passage en "gestion de crise".**

**Tout événement exceptionnel (rupture de canalisations, défaillance du système de collecte des eaux usées, déversement en mer...) conduira de la même façon au déclenchement du protocole de gestion de crise.** La prévention d'une crise passe par la surveillance des prévisions et conditions météorologiques: la survenue d'un orage entraînera la fermeture à titre préventif des plages.

Cette action doit être immédiatement accompagnée d'une campagne de prélèvements et d'analyses rapides pour vérifier la suspicion de pollution et d'un suivi quotidien jusqu'à rétablissement de la qualité des eaux. La technique d'analyse mise en œuvre doit permettre de fournir un indicateur du niveau de dégradation bactériologique de la qualité des eaux de baignade en quelques heures. En cas de confirmation d'une contamination, une deuxième analyse pourra être réalisée en utilisant la méthode réglementaire (NF T90433), fournit des résultats sous 48 h.
