Ville de Martigues

Révision des profils de vulnérabilité des eaux de baignade

MM13.100054

Novembre 2019

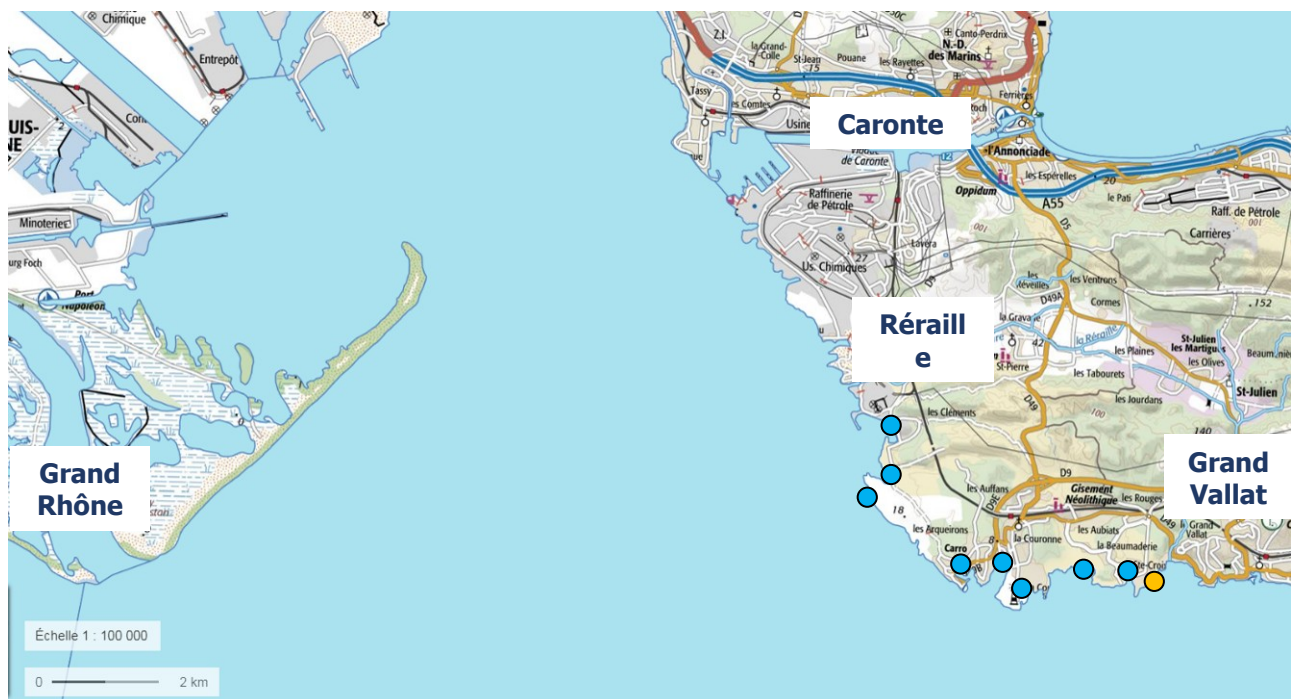
Figure 19 : Réseau hydrographique à proximité des zones de baignade de Martigues (Géoportail)
 ● : Zones de baignade en mer ● : Zone de loisirs nautiques

La côte maritime de Martigues est caractérisée par la présence de 2 cours d'eau La Réraillle au Nord des Laurons et le Grand Vallat à l'Est de Boumandariel (Figure 19). Plus au Nord se trouve le canal de Caronte qui permet la communication entre l'étang de Berre et le milieu maritime. Plus au large, à environ 14 km à l'Ouest, se trouve l'exutoire du Grand Rhône, au Sud de Port-Saint-Louis du Rhône.

Le littoral communal est le lieu de plusieurs exutoires de cours d'eau (La Réraillle et le Grand Vallat) ou ruisseaux et autres fonds de vallon favorisant le ruissellement. Les cours d'eau sont des vecteurs de transfert des sources potentielles de contaminants pouvant jouer un rôle sur la qualité des eaux de baignade des plages de ce littoral.

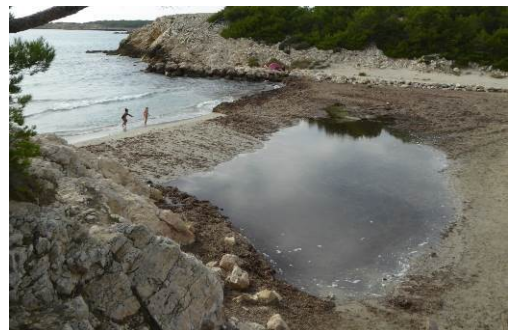
Figure 23 : Profil en long de la plage de La Saulce (Ville de Martigues, 2005)

Cette dernière a fait l'objet d'une étude et de travaux en 2004 pour comprendre la phénomène de stagnation d'eau au niveau de la plage. La nappe d'eau douce crée une poche d'eau stagnante au dessus de l'estran et permet de rehausser la frange sableuse de quelques centimètres permettant de créer un petit cordon dunaire (Figure 23). Des odeurs nauséabondes peuvent s'en dégager à cause de la fermentation en profondeur des déchets et matières organiques (laisses de posidonie notamment) mais les analyses bactériologiques réalisées en 2004 n'ont pas révélées de contamination bactériologique.

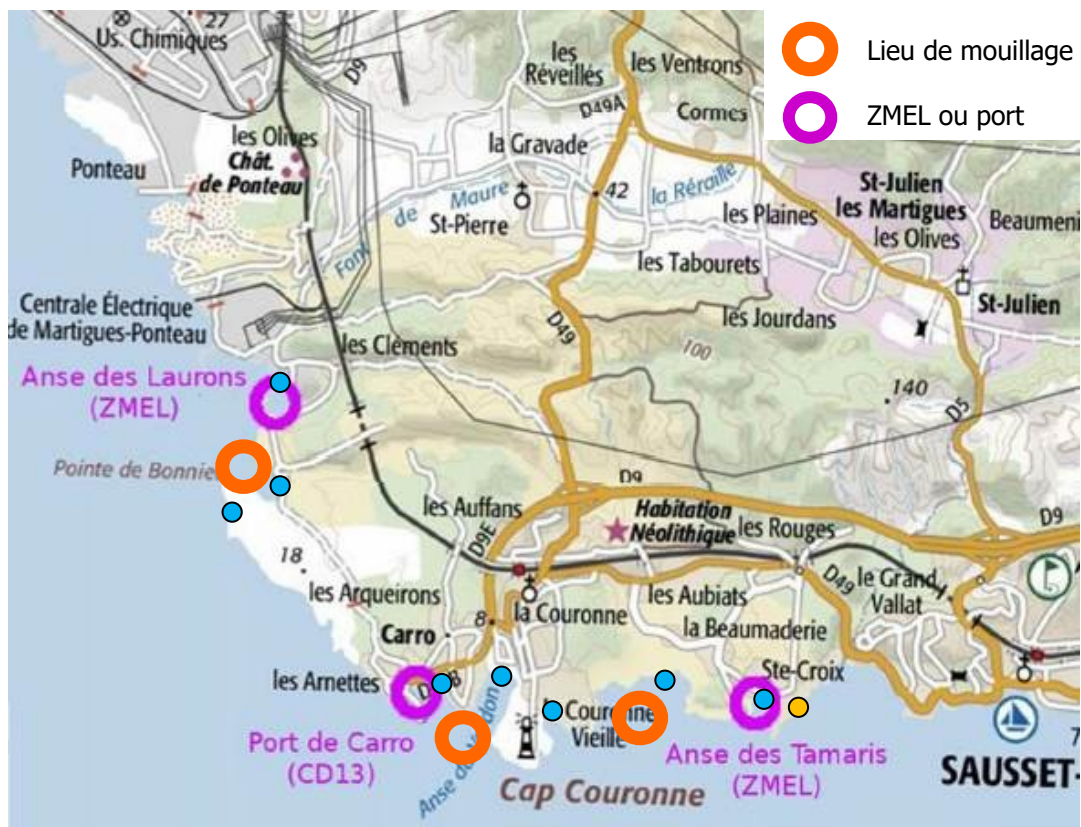
Figure 26 : Localisation des zones portuaires et de mouillages sur la Côte Bleue (DPFL)
● : Zones de baignade en mer ● : Zone de loisirs nautiques

Les activités portuaires sont très présentes sur le territoire communal de Martigues avec une dizaine de structures portuaires et environ 2 750 emplacements destinés à la plaisance, à l'industrie ou à la pêche. Les structures portuaires peuvent être de type « à flot » ou « à terre ». Sur la façade maritime de Martigues, **3 structures portuaires** sont proches des zones de baignade (Figure 26) :

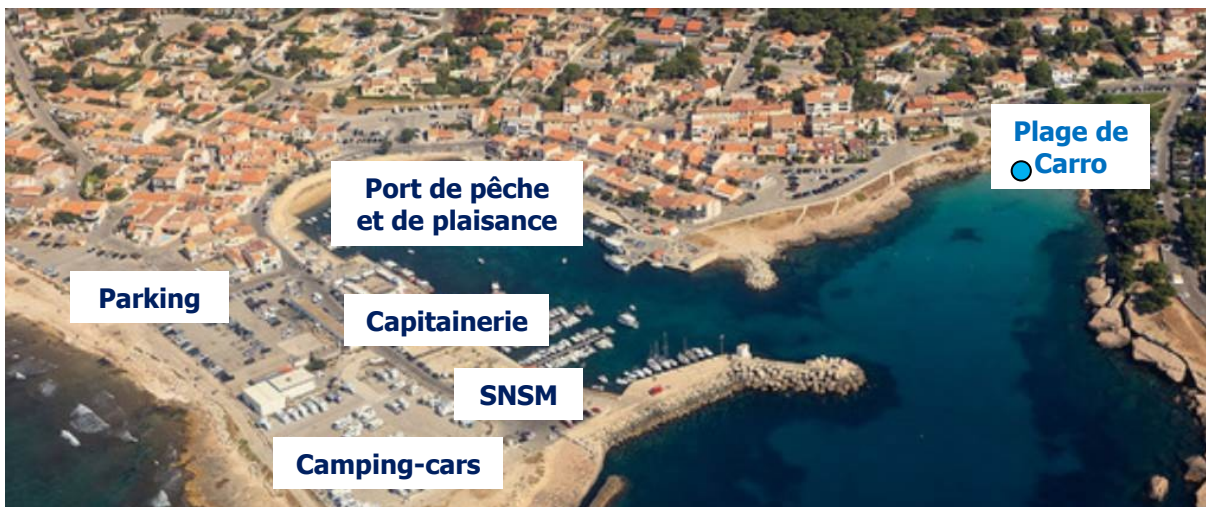
Figure 27 : Port de Carro proche de la plage de Carro (Hédelin)

Le port de Carro est situé à proximité de la zone de baignade de Carro, à moins de 200 m. Il est géré par le Conseil Départemental pour ce qui concerne la pêche et par la SEMOVIM (Port Maritima) pour la plaisance. Il peut accueillir 30 bateaux de pêche professionnels et 200 bateaux de plaisance. Le port de Carro est doté d'une capitainerie et d'un poste de sauvetage de la SNSM (Figure 27). Au Sud se trouvent un grand parking pour voitures et une aire de stationnement pour camping-cars équipée de système récupérateur des effluents, relié au réseau d'assainissement collectif. L'aire de carénage du port doit être remise aux normes pour éviter les rejets de résidus toxiques dans le bassin portuaire. Une étude pour labellisation « Port propre » doit être menée prochainement.

Le port est l'exutoire d'une canalisation pluviale, il est donc indirectement le réceptacle des pollutions drainées par le bassin versant. Les pêcheurs sont parfois source de rejet de résidus de poissons (tête de thon notamment) dans le port ; une concertation est en cours pour trouver une autre filière d'évacuation.

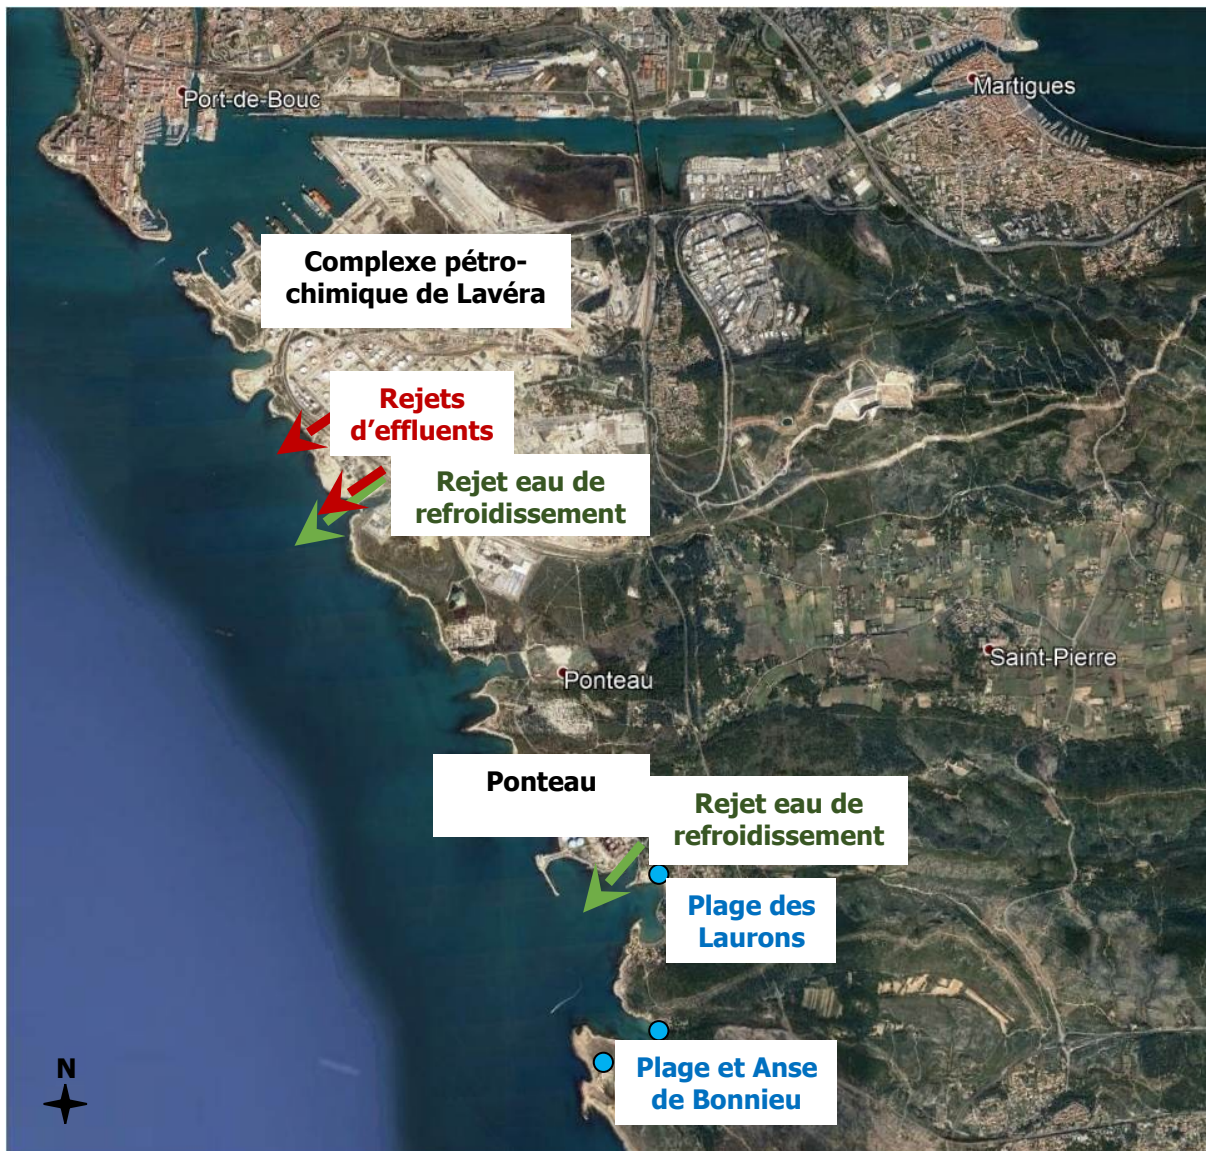
Figure 28 : Localisation du complexe de Lavéra et de ses rejets à proximité des plages

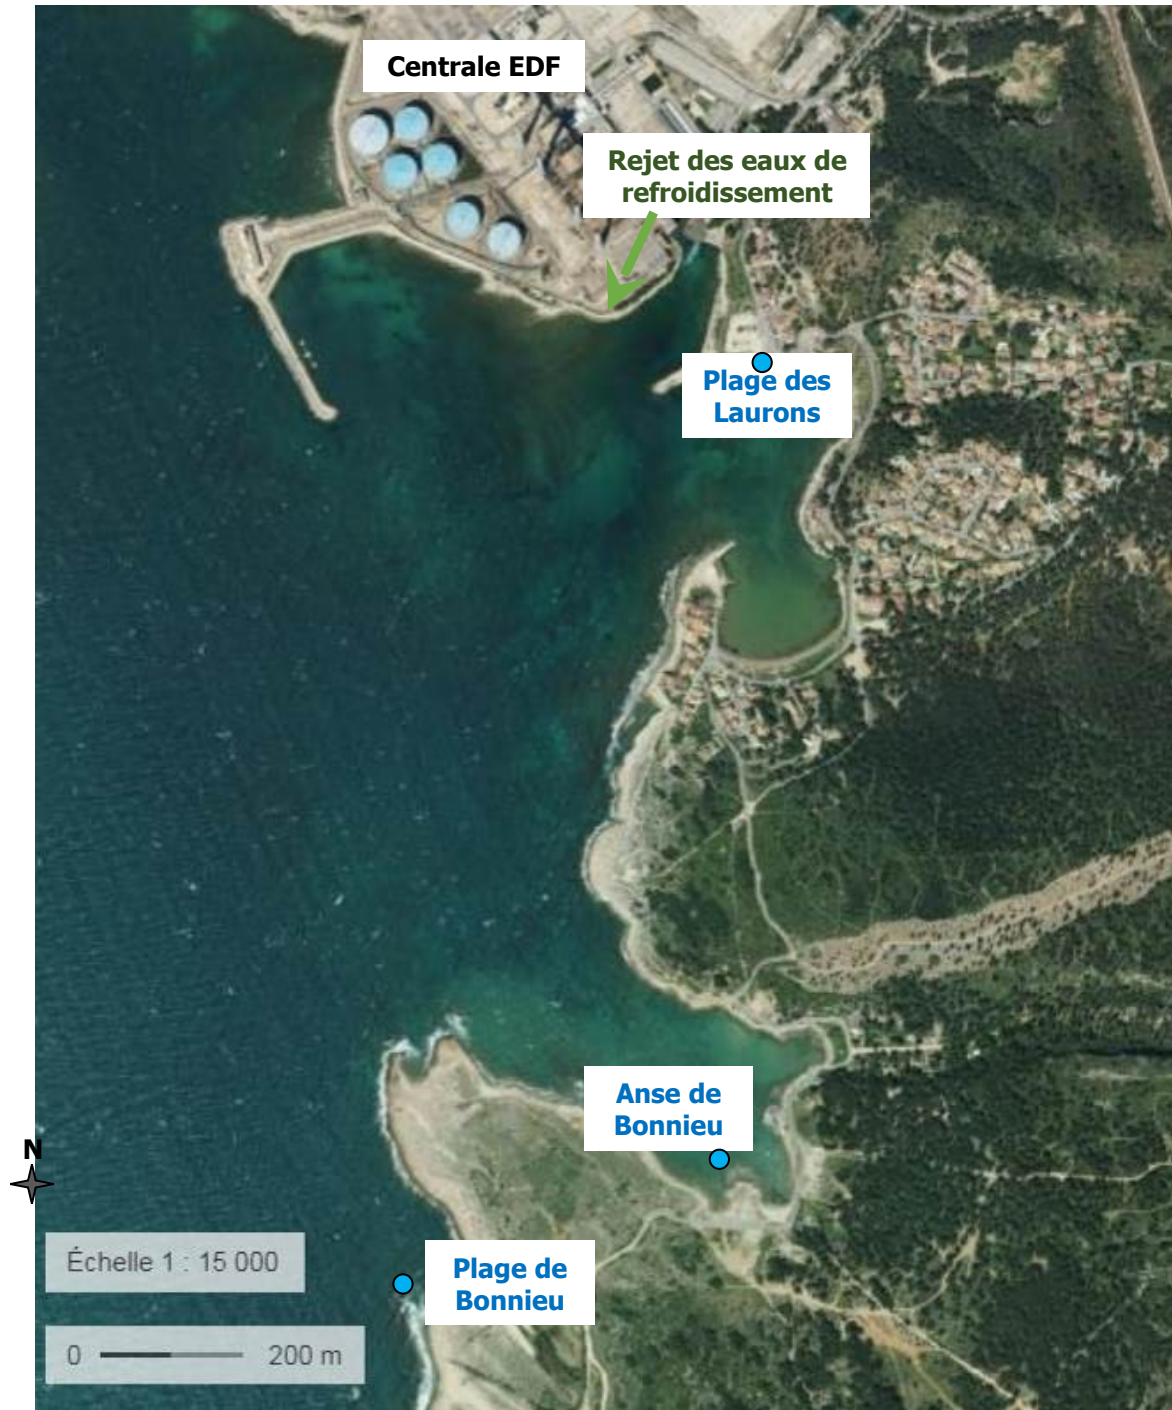
Figure 29 : Localisation de la centrale de Ponteau et de ses rejets par rapport aux plages

La centrale électrique de Ponteau, appelée CCG Cycle Combiné Gaz et gérée par EDF, est située sur le littoral Martégal à proximité immédiate (près de 400 m) de la plage des Laurons (Figure 29).

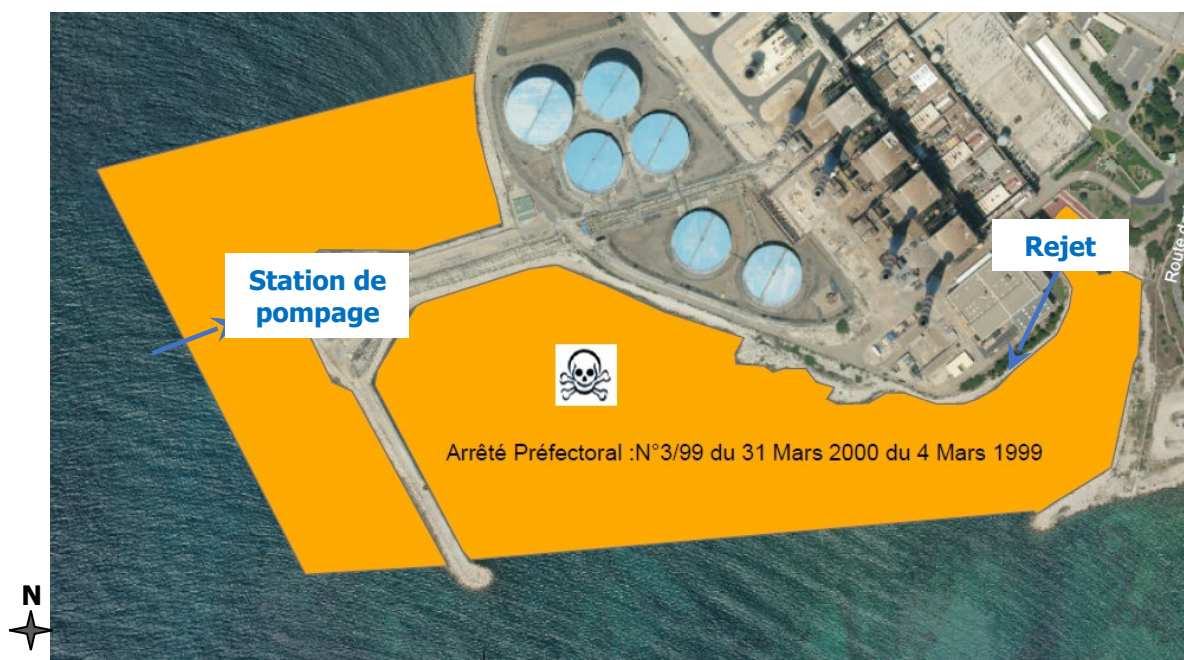
Figure 31 : Zone d'interdiction de baignade et d'activité nautique liée à la centrale (plan de balisage, 2018)

L'arrêté préfectoral n°3/99 du 31 mars 2000 interdit l'accès, la baignade, la plongée et la circulation d'engins de plage dans le périmètre du rejet des eaux de refroidissement dans l'anse au Sud de l'usine et autour de la digue (Figure 31).

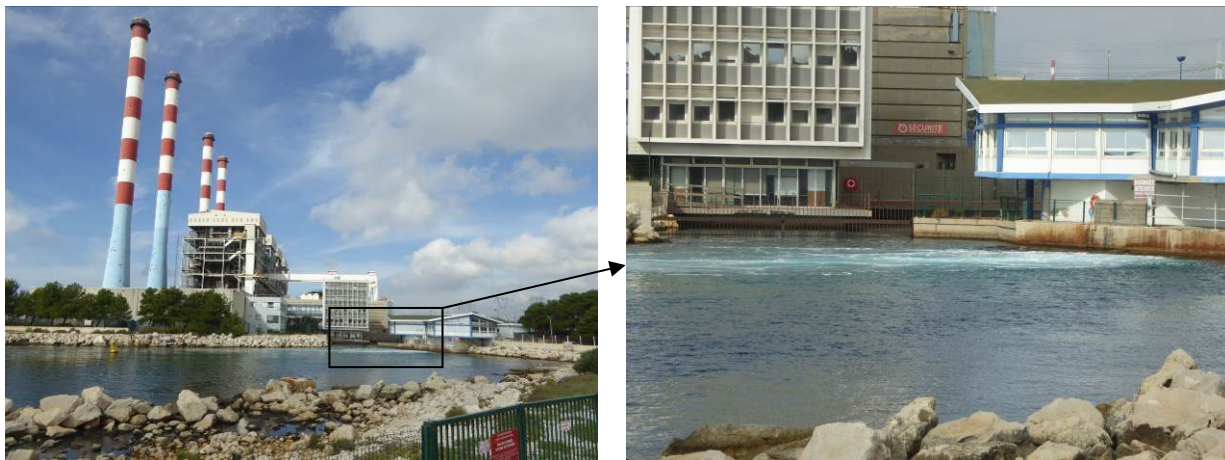
Figure 33 : Rejet en mer des eaux de refroidissement dans l'anse de Ponteau

Les rejets en mer font l'objet d'arrêtés d'autorisation de déversement (arrêté préfectoral n°2018-8-PC) et concernent majoritairement des **rejets d'effluents thermiques**. L'arrêté préfectoral indique que les rejets dans le milieu doivent avoir une température inférieure à 30°C. Entre juin et septembre une sonde de température enregistre les données à proximité du point de rejet et une autre sonde à 650 m au large vers la digue sert de témoin. Les mesures 2017 indiquent un seul dépassement de la limite de 30°C sur une faible durée. Le delta de température entre les 2 sondes est d'environ 4°C. L'arrêté préfectoral précise que le pH doit être compris entre 5,5 et 8,5 et la coloration au débouché de l'anse de Ponteau doit être inférieure à 100 mg/Pt/l. L'impact potentiel sur les eaux de baignade est lié aux rejets des eaux de refroidissement mais celles-ci ne présentent apparemment aucune pollution bactériologique. La surveillance du milieu est assurée par 4 indicateurs : le plancton, la matière organique dans le sédiment, le benthos et l'étendu du panache de rejet (protocole de 2015). Les rapports annuels de suivi ne sont pas fournis par EDF.

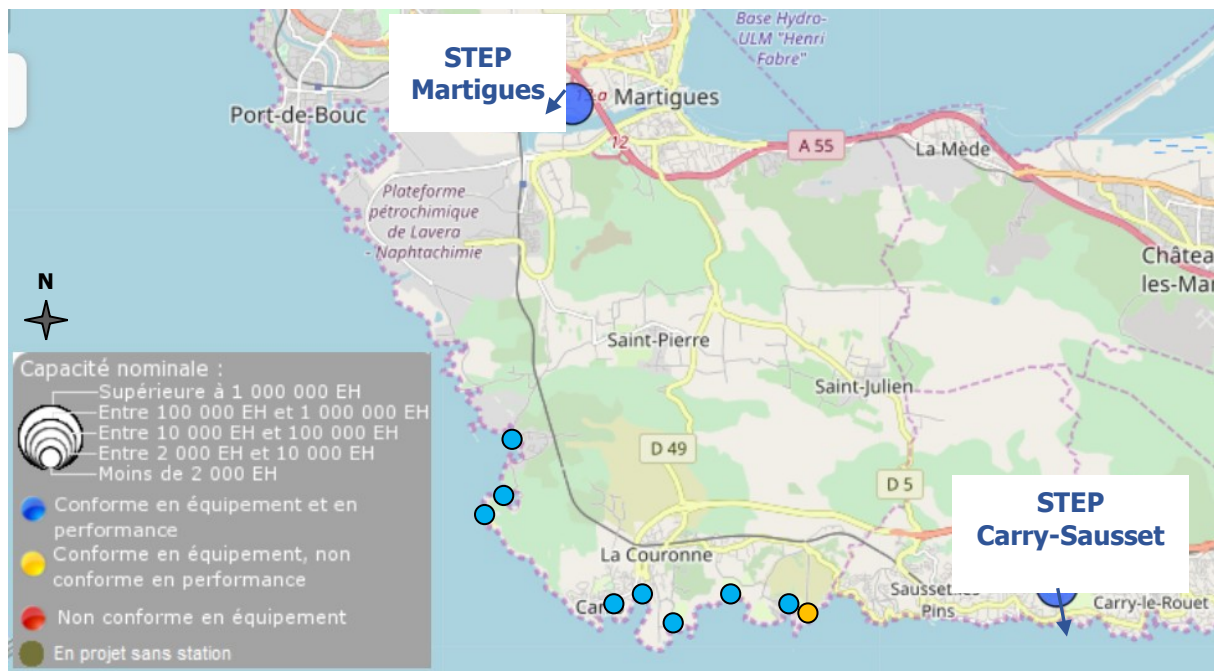
Figure 36 : Localisation des STEP proches des plages maritimes de Martigues (Portail d'information sur l'assainissement communal, 2019)

La commune de Martigues est équipée d'une station d'épuration conforme en équipement et en performance (Figure 36). Celle-ci est située au niveau du viaduc dans le chenal de Caronte. Les zones de baignade de Martigues en façade maritime sont relativement proches du point de rejet de la STEP de Carry/Sausset, également conforme en équipement et en performance.

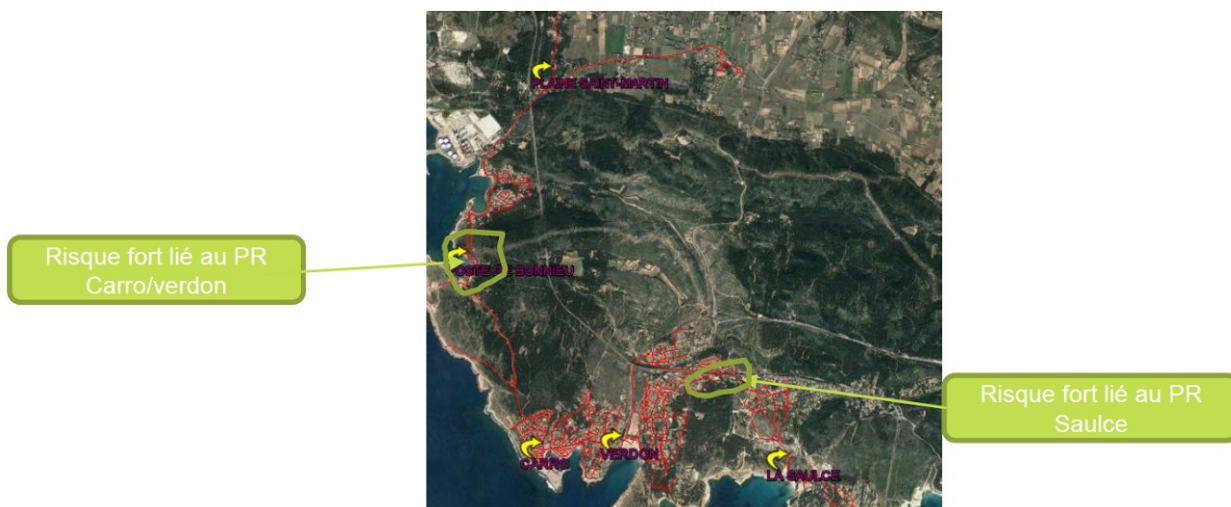
Figure 39 : Secteurs à risque de formation de H₂S sur la Côte Bleue (Suez, 2017)

Certains secteurs sont concernés par un **risque de dégagement de H₂S** (en cas de faible pente, conditions anaérobies, selon la température de l'effluent etc.) notamment vers les PR de la Saulce, Carro et Verdon (Figure 39).

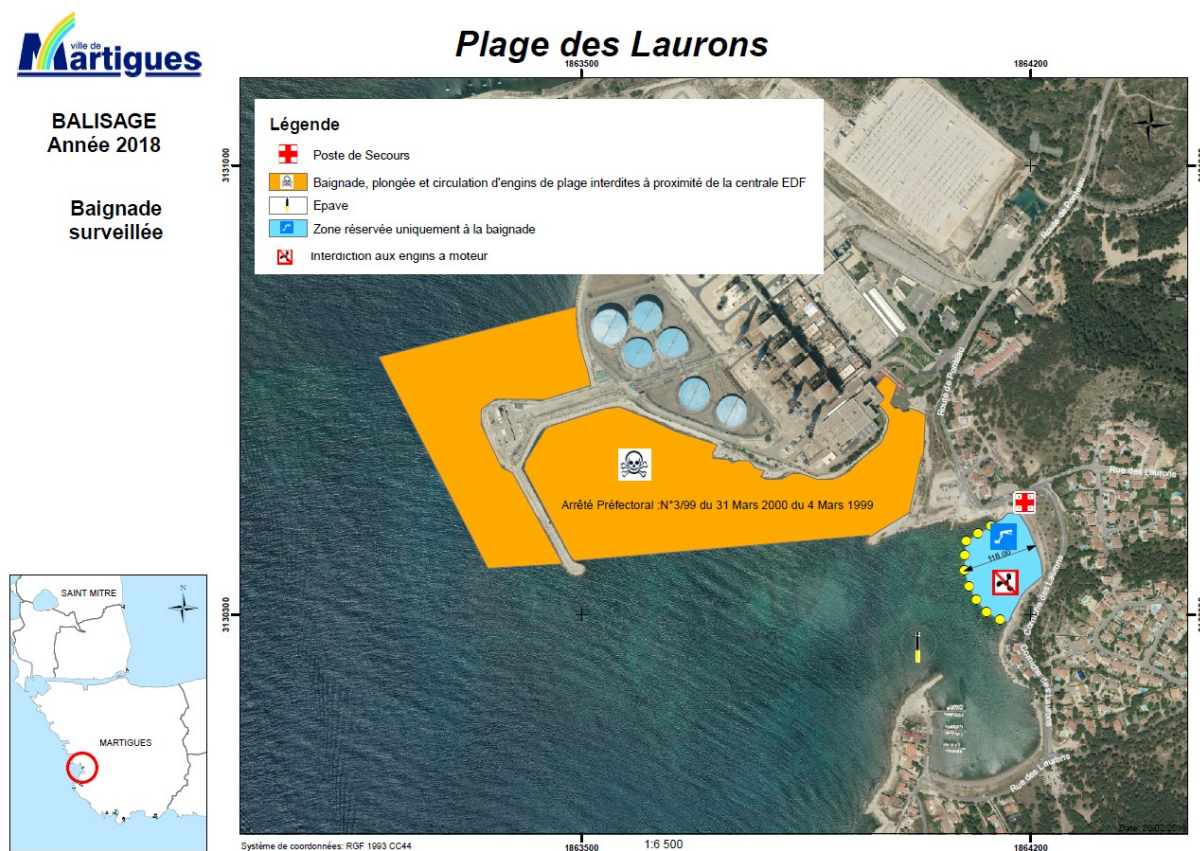
Figure 46 : Plan de balisage de la plage des Laurons

La zone de baignade balisée fait 145 m de longueur, 125 m de largeur, pour une profondeur maximale 2 m (profondeur moyenne : 1 m). Les fonds marins sont sableux (sable grossier) ou rocheux. Les herbiers de Posidonie se situent à l'extérieur de l'anse en dehors de la zone de baignade.

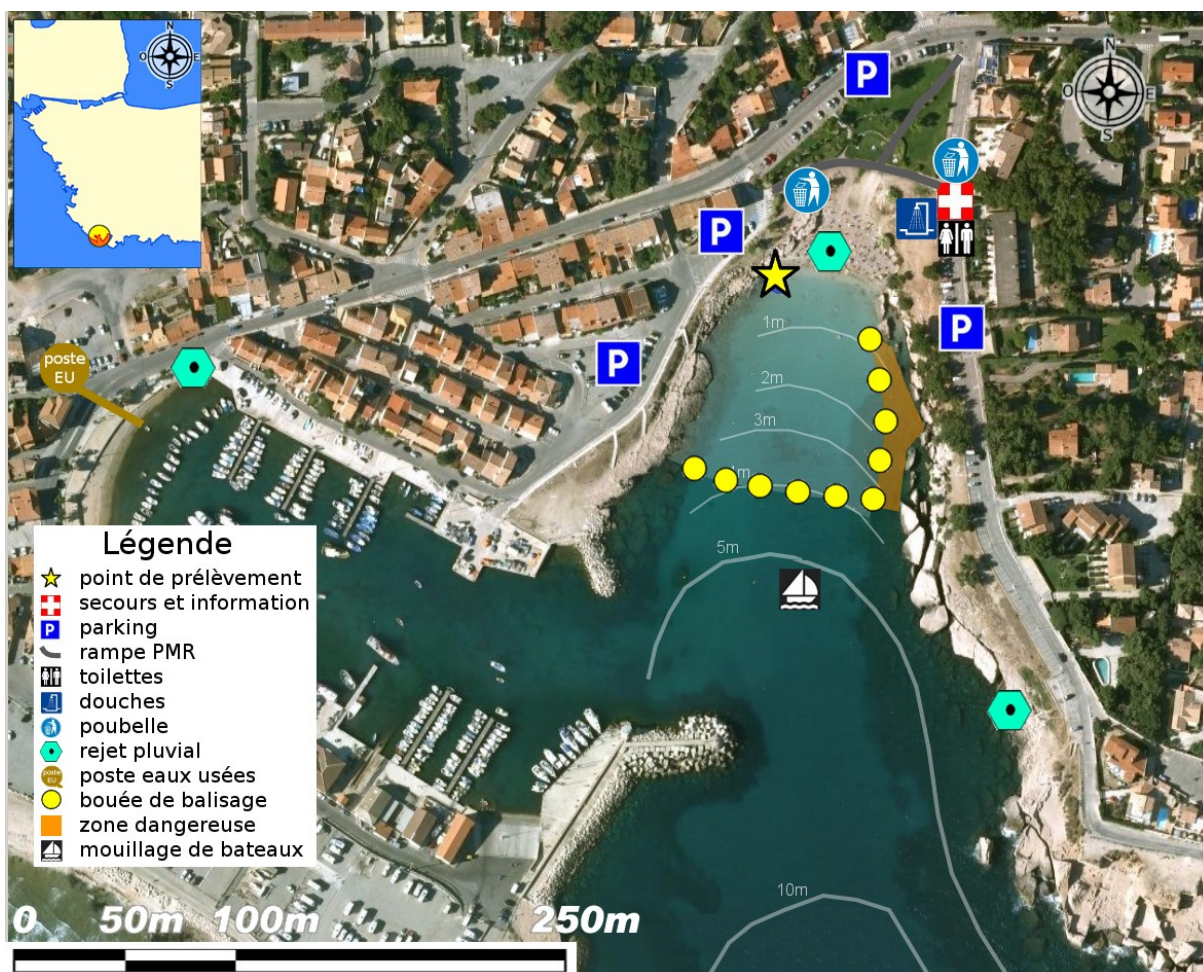
Figure 52 : Equipements de la Plage de Carro

Sécurité	
Nombre de poste de secours	1
Nombre de surveillants	3
Qualification des surveillants	BNSSA (SDIS 13)
Période // horaire de surveillance	Du 30/06 au 02/09 // de 11h à 19h
Plan d'évacuation des accidentés	Accès ambulance/pompiers jusqu'au poste de secours
Aménagements et activités	
Nombre de douches	4
Nombre de sanitaires	1
Information du public	Panneaux d'affichage
Accès handicapé	Non (mais place de parking réservée)
Activité pratiquée	Baignade
Accessibilité à la plage	Route / Parking

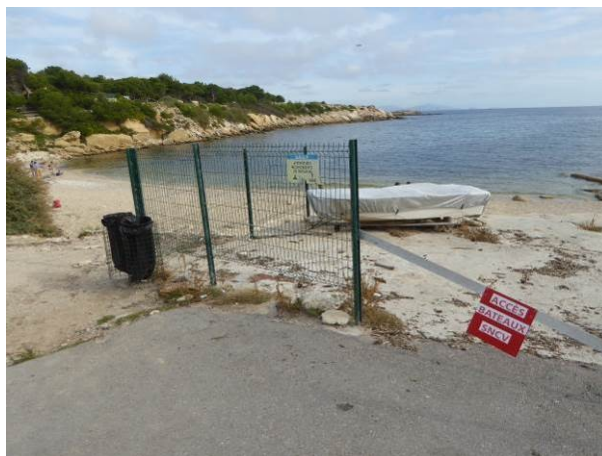
Mise à l'eau SNCV

La zone de baignade (ZRUB) est divisée en 2 parties pour laisser l'accès à la mise à l'eau de quelques embarcations stockées dans un parc à bateaux de la Société Nautique de la Couronne-vieille disposant d'une AOT du Préfet de Région. La ZRUB Nord mesure au maximum 131 m de long pour 59 m de large (3 000 m²) et 1,5 m de profondeur maximale ; La ZRUB Ouest mesure 178 m de long pour 64 m de large (11 000 m²) et 5,5 m de profondeur maximale. Les fonds sont de nature rocheuse et sableuse (sables grossier). En saison estivale et en conditions normales, la transparence de l'eau est bonne (supérieure à 1 m).

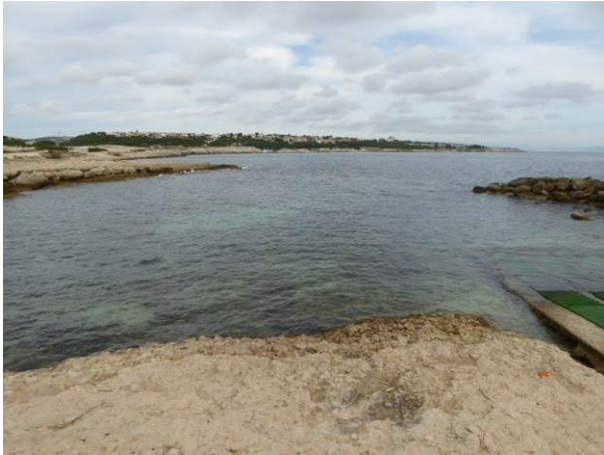
Mise à l'eau de Boumandariel

La côte qui surplombe la crique est une côte composée de marnes calcaires avec des dolomies. La mise à l'eau est un glacis bétonné au bout du chemin d'accès. Elle est protégée par un épi en enrochement. Les fonds sont de nature rocheuse et sableuse par endroit. En saison estivale et en conditions normales, la transparence de l'eau est bonne (supérieure à 1 m). La crique de mise à l'eau est orientée à l'Est, elle est donc sensible aux houles de Sud-est.

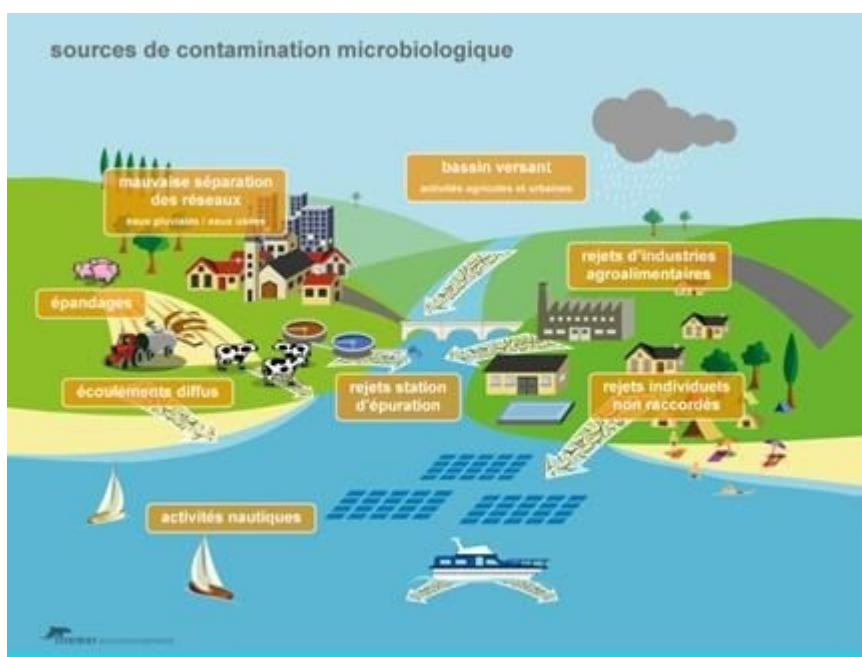
Figure 88 : Sources de contamination microbiologique sur le littoral (Ifremer)

Les sources de contamination ou des causes de non-conformités peuvent être diffuses, c'est le cas lorsqu'elles concernent plusieurs plages à proximité ; ou ponctuelles et localisées, lorsqu'elles ne concernent qu'une plage en particulier. Les sources potentielles de contamination microbiologique sur le littoral sont variées, elles peuvent concernées l'assainissement, les rejets industriels, agricoles ou portuaires (Figure 88).

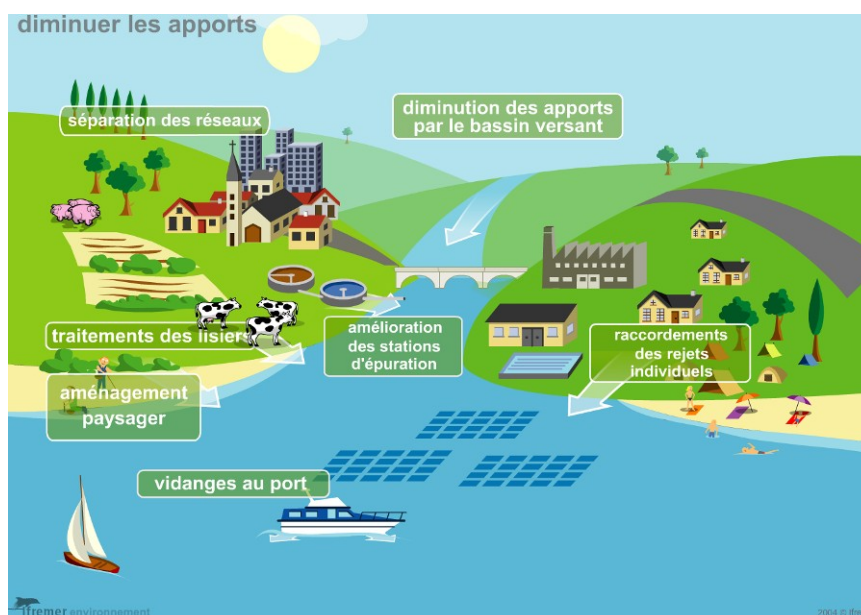
Figure 94 : Actions à envisager pour diminuer les apports au milieu marin littoral (Ifremer)

Des actions peuvent être mises en place à l'échelle du littoral ou du bassin versant pour diminuer les apports de contaminants jusqu'au milieu marin (Figure 94). D'une manière générale il est possible de :

- limiter les apports provenant du bassin versant en agissant localement sur les sources ou sur le vecteur de transfert (cours d'eau ou ruissellement) ;
- améliorer les réseaux d'assainissement collectif avec des mises en séparatif, réparations de branchement ou de canalisation, amélioration des postes de refoulement et stations d'épuration etc. ;
- raccorder les systèmes d'assainissement non collectif au réseau ;
- adapter la gestion agricole (traitement des lisiers) ;
- modifier les comportements des plaisanciers et amélioration des conditions portuaires ;
- réaliser des aménagements paysagers littoraux et informer le public.
